Nuotekų kolektoriaus inspekcijos ataskaita

Ultrasonic thickness measurements

Storio matavimai ultragarsu

Vamzdžio storių matavimas

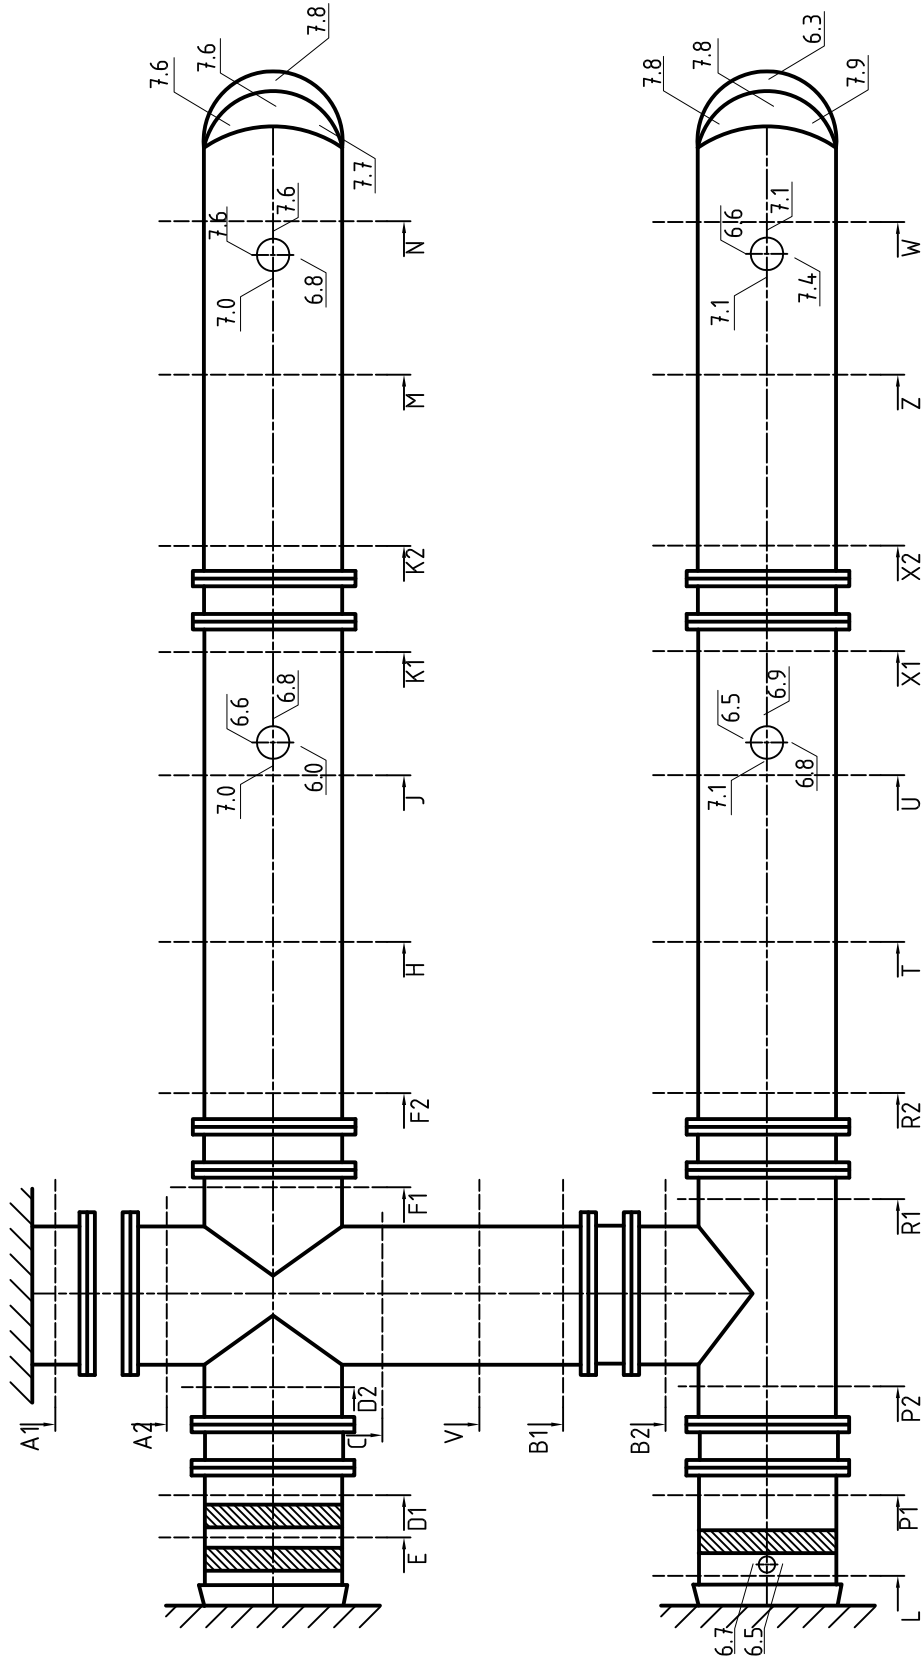
Storių matavimai Vaizdas iš viršaus

<p>REZULTATAI:</p> <ol style="list-style-type: none"> 1).Vamzdžio vidutinis išsidėvėjimas yra apie 28% kas rodo kad bendra vamzdžio techninė būklė yra arti kritinės . 2).Vamzdžio dalies (pjūviai A1, L, žiūr. brėž. 1, 3) būklė yra kritinė, rasta dvi skylės, išsidėvėjimas yra didesnis nei 30%. 3).Vamzdžio dalies (pjūviai C, B2, E, D1, M, N, P1, žiur. Brėž.1) išsidevėjimas yra artimas kritiniam. Kas sudaro apie 28%. 4).Rastas vandens pratekėjimas tarp vamzdžių sujungimo. (žiūr. brėž. 5) <p>PASTABOS:</p> <ol style="list-style-type: none"> 1).Originalus storis priimti 8mm. 2).Maksimalus leistinas išsidėvėjimas priimtas 30%. 3).Dėl nepilnai išsiurbtu nuotekų neįmanoma atlikti apatinės kolektorius dalies matavimus. <p>REKOMENDACIJOS:</p> <ol style="list-style-type: none"> 1). Nustatyti ir pašalinti vandens pratekėjimo priežastį tarp vamzdžių šalia pjūvio E(žiur.brėž.5). 2). Pakeisti išsidėvėjusių vamzdžių dalys. 3). Nuvalyti ir nudažyti vamzdžių paviršius. 4). Atlikti esančių grunte magistralės storio matavimus.

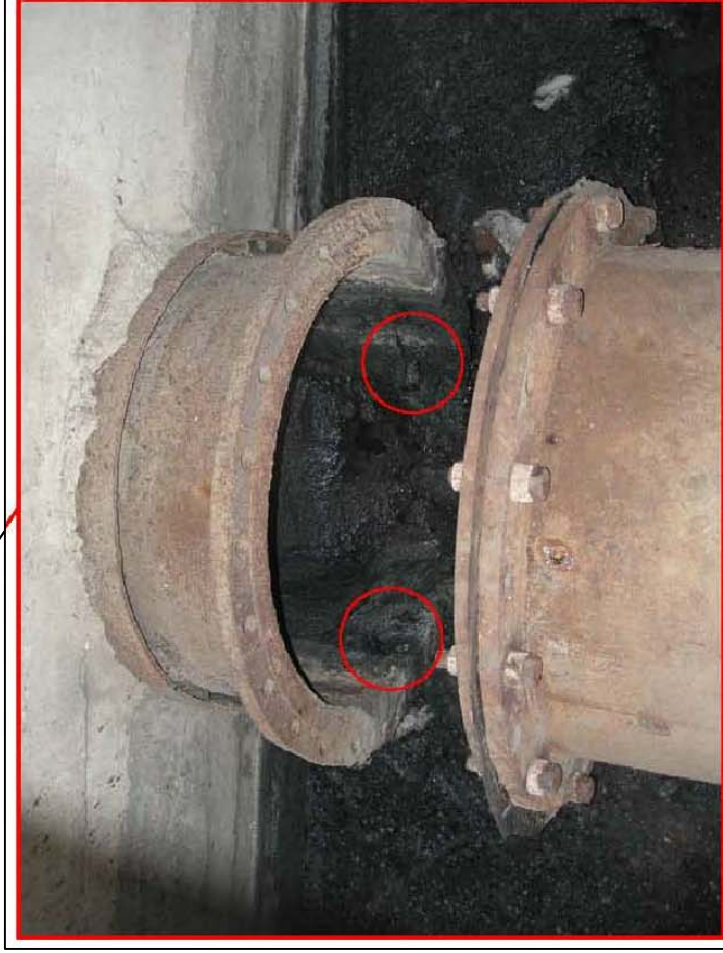
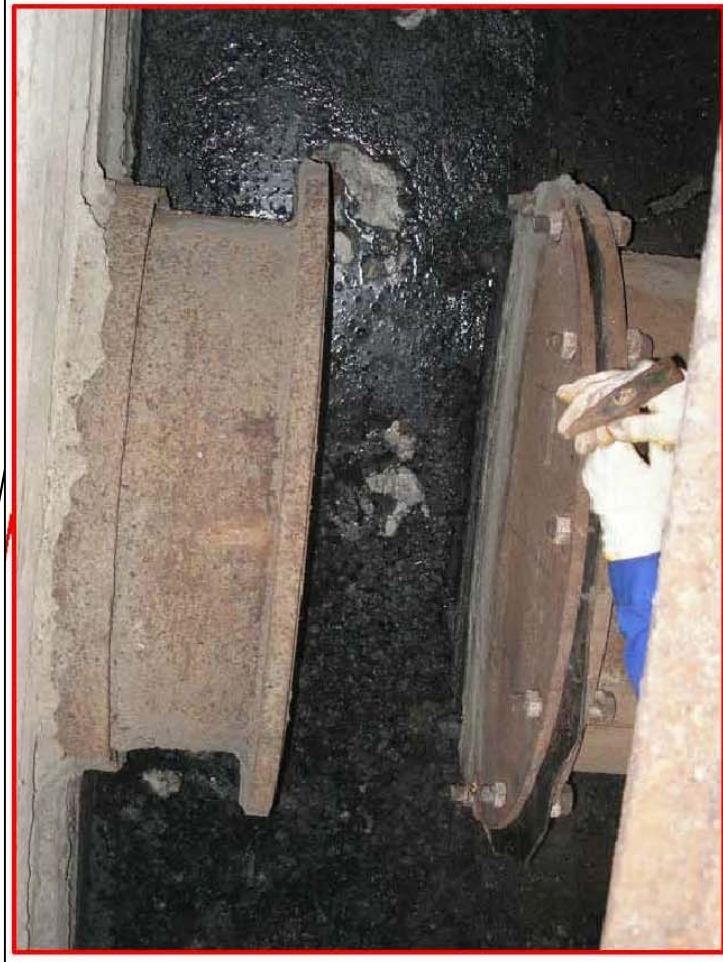
Apatinėje vamzdžio pusėje yra skylės.

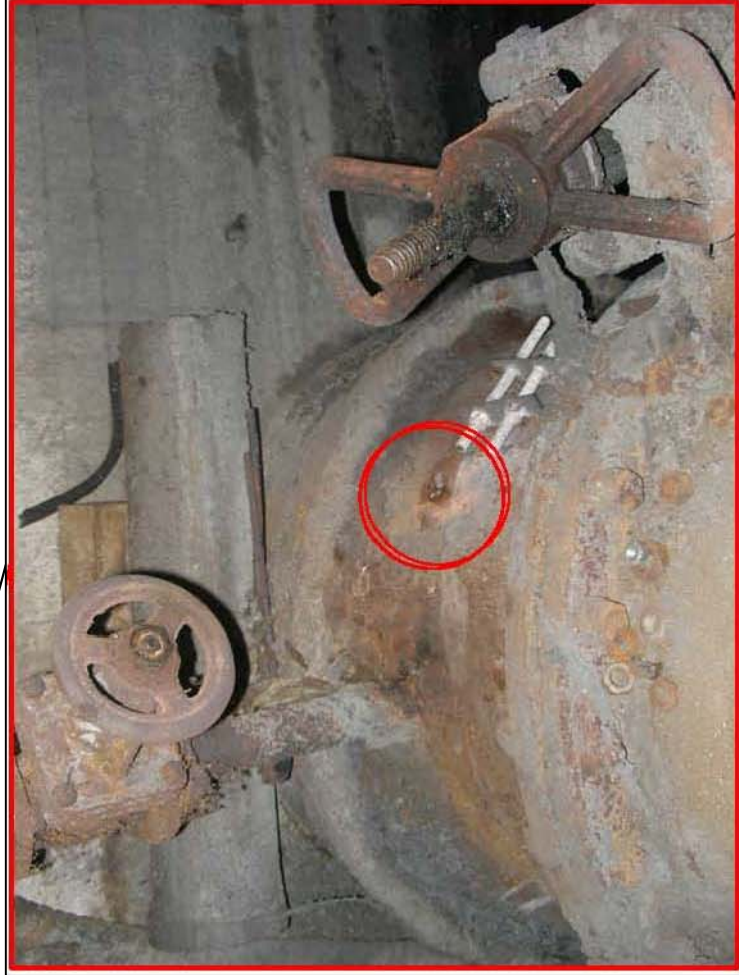
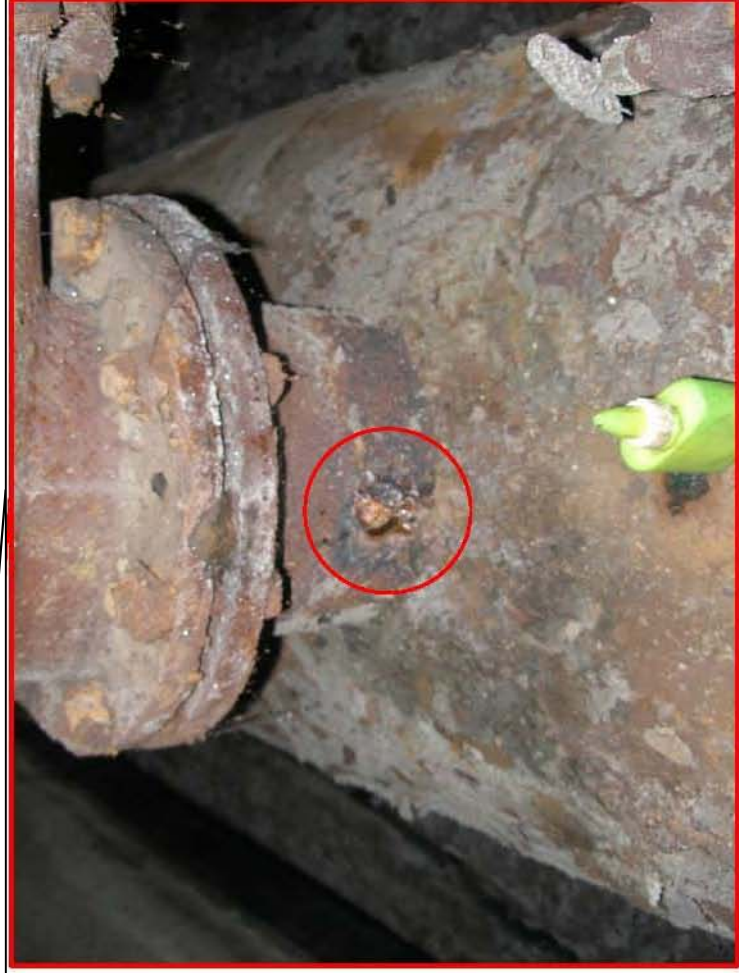
Viršutinėje vamzdžio dalyje yra skylės.

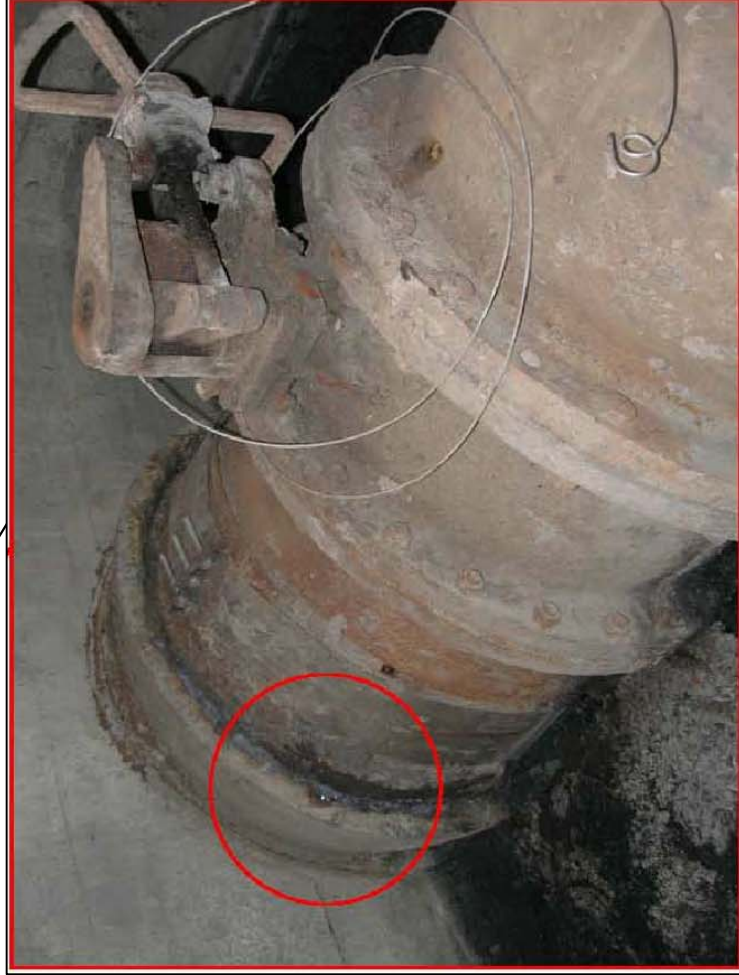
Sujungimo vietoje yra nuoteku pratekejimas.

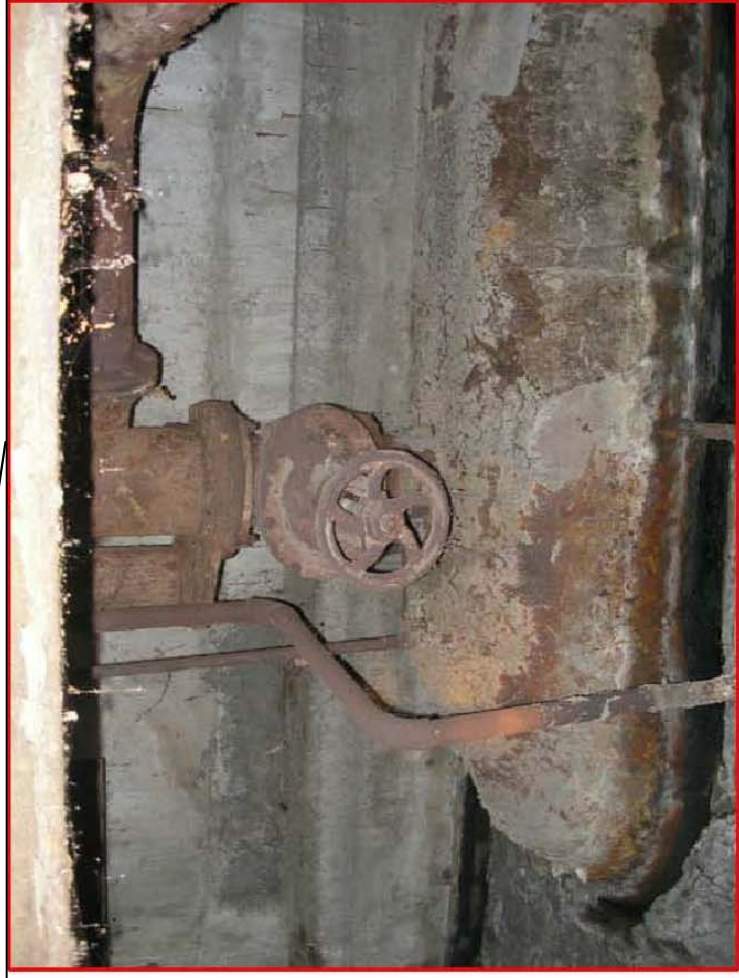
Apatinės dalies lokaline korozija.
