Nuotekų kolektoriaus inspekcijos ataskaita

Ultrasonic thickness measurements

Storio matavimai ultragarsu

Vamzdžio storių matavimas

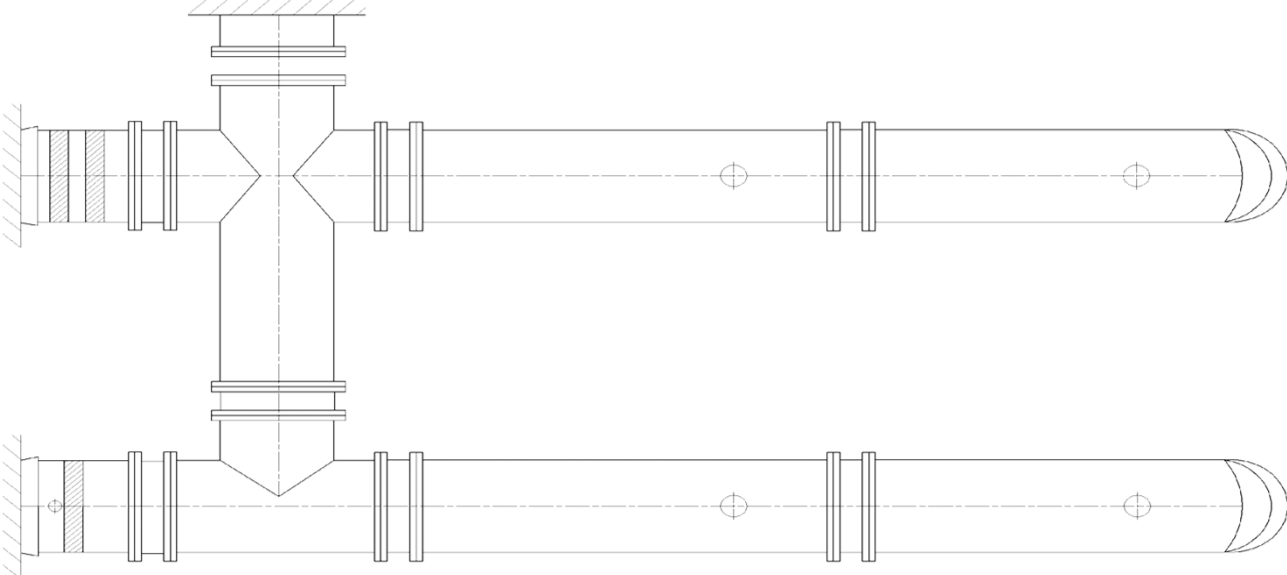
<p>REZULTATAI:</p> <ol style="list-style-type: none"> 1).Vamzdžio vidutinis išsidėvėjimas yra apie 28% kas rodo kad bendra vamzdžio techninė būklė yra arti kritinės . 2).Vamzdžio dalies (pjūviai A1, L, žiūr. brėž. 1, 3) būklė yra kritinė, rasta dvi skylės, išsidėvėjimas yra didesnis nei 30%. 3).Vamzdžio dalies (pjūviai C, B2, E, D1, M, N, P1, žiur. Brėž.1) išsidevėjimas yra artimas kritiniam. Kas sudaro apie 28%. 4).Rastas vandens pratekėjimas tarp vamzdžių sujungimo. (žiūr. brėž. 5) <p>PASTABOS:</p> <ol style="list-style-type: none"> 1).Originalus storis priimti 8mm. 2).Maksimalus leistinas išsidėvėjimas priimtas 30%. 3).Dėl nepilnai išsiurbtu nuotekų neįmanoma atlikti apatinės kolektorius dalies matavimus. <p>REKOMENDACIJOS:</p> <ol style="list-style-type: none"> 1). Nustatyti ir pašalinti vandens pratekėjimo priežastį tarp vamzdžių šalia pjūvio E(žiur.brėž.5). 2). Pakeisti išsidėvėjusių vamzdžių dalys. 3). Nuvalyti ir nudažyti vamzdžių paviršius. 4). Atlikti esančių grunte magistralės storio matavimus.

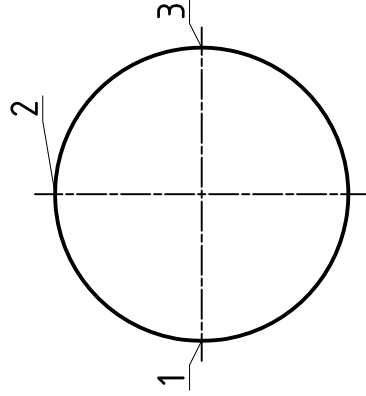
Pjuviai

Pozicija	Matavimų rezultatai		
	1	2	3
A1	4.2	6.8	5.0
A2	6.8	7.8	6.5
C	5.4	7.8	5.1
V	5.6	7.4	7.0
B1	5.1	7.5	6.8
B2	5.1	7.6	4.6
E	4.6	7.5	5.2
D1	4.8	7.8	5.4
D2	6.5	7.8	6.5
F1	6.1	8.0	6.1
F2	7.3	7.8	7.4
H	7.0	7.4	7.2
J	7.2	7.4	7.0
K1	7.0	7.2	7.2
K2	6.7	6.5	5.6
M	5.2	6.1	5.9
N	4.9	6.8	6.2
L	3.9	5.8	4.0
P1	5.6	6.8	5.6
P2	5.9	7.5	6.2
R1	7.5	7.0	6.9
R2	7.0	7.5	7.0
T	7.0	7.8	7.1
U	6.9	7.6	7.0
X1	6.7	6.9	6.8
X2	6.9	7.0	6.8
Z	6.7	7.2	6.7
W	6.6	7.1	7.4
